## ZPRÁVA O STAVU NEMOVITOSTI

Řepčická 747, Praha Hostivař

2. 10. 2025

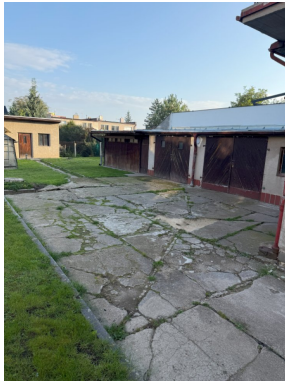
| Č. zjištění | Oblast zjištění | Popis zjištění | Kategorie zjištění |
|---|---|---|---|
| J3 | Garáže, parkoviště | Betonová plocha před domem je ve špatném stavu. | Nutná rekonstrukce |

Parkovací plocha před domem

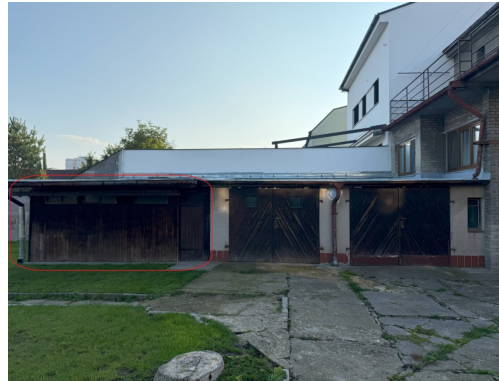
| Č. zjištění | Oblast zjištění | Popis zjištění | Kategorie zjištění |
|---|---|---|---|
| J2 | Garáže, parkoviště | Jedna garáž je postavena bez stavebního povolení. | Nutná rekonstrukce |

Garáž bez stavebního povolení.

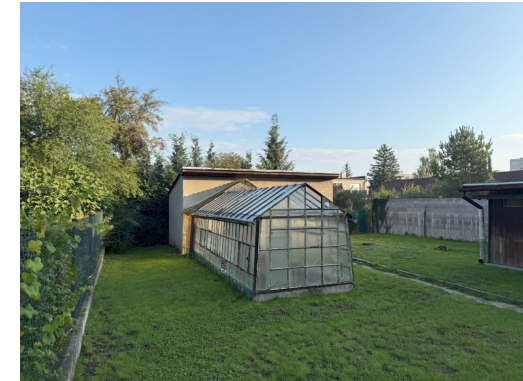
| Č. zjištění | Oblast zjištění | Popis zjištění | Kategorie zjištění |
|---|---|---|---|
| L1 | Pozemek a umístění objektu | Na pozemku jsou provedeny stavby bez povolení stavebního úřadu. Jedná se o jednu garáž a zahradní dům. | Nutná rekonstrukce |

Zahradní stavby bez stavebního povolení.

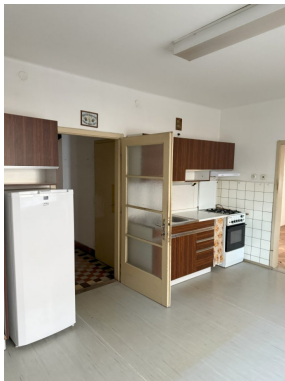
| Oblast | Položka | Zdůvodnění |
|---|---|---|
| Interiéry, povrchy, podlahy a zařizovací předměty | Zařizovací předměty a kuchyňská linka | Všechny zařizovací předměty včetně kuchyní jsou v celém domě původní a připraveny k rekonstrukci dle požadavků nového majitele. |

Původní kuchyňská linka.

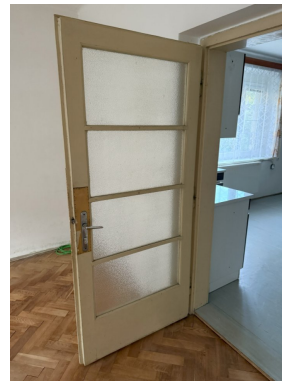
| Oblast | Položka | Zdůvodnění |
|---|---|---|
| Dveře a okna | Dveře | Všechny dveře v celém domě jsou původní a připraveny k rekonstrukci dle požadavků nového majitele. |

Původní dveře.

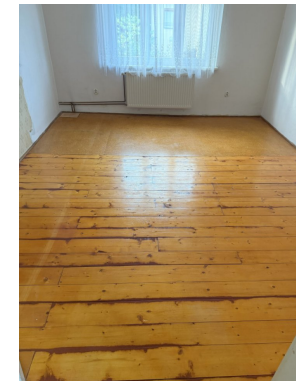
| Oblast | Položka | Zdůvodnění |
|---|---|---|
| Interiéry, povrchy, podlahy a zařizovací předměty | Podlahy a schodiště | Všechny podlahy v celém domě jsou původní a připraveny k rekonstrukci dle požadavků nového majitele. |

Původní podlahy.

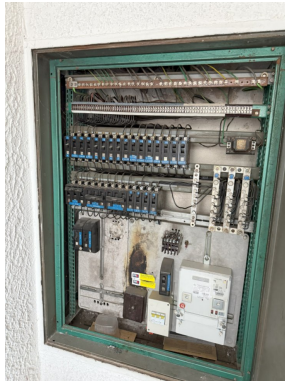
| Č. zjištění | Oblast zjištění | Popis zjištění | Kategorie zjištění |
|---|---|---|---|
| F1 | Elektroinstalace | Rozvody elektro jsou v původním stavu a neodpovídají současným standardům. Doporučujeme provést revizi a odstranit případné vady z revize. | Nutná oprava |

Původní rozvody elektřiny.

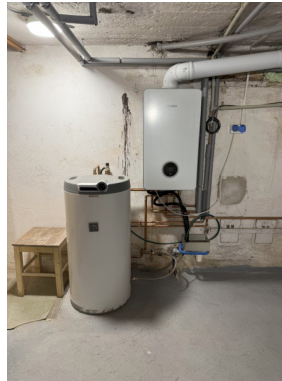
| Č. zjištění | Oblast zjištění | Popis zjištění | Kategorie zjištění |
|---|---|---|---|
| G1 | Topný systém | V době inspekce nebyla předložena pravidelná servisní prohlídka plynového kotle. | Nutná oprava |
| G2 | Topný systém | V době inspekce nebyla předložena revize spalinové cesty od plynového kotle. | Nutná rekonstrukce |

Plynový kotel a zásobník TUV.

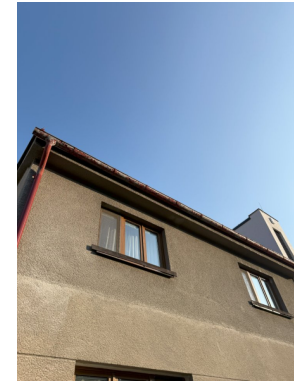
| Č. zjištění | Oblast zjištění | Popis zjištění | Kategorie zjištění |
|---|---|---|---|
| D2 | Okapy | Okapy jsou původní bez povrchové úpravy. | Nutná oprava |

Okapy a svody jsou už bez povrchové úpravy.

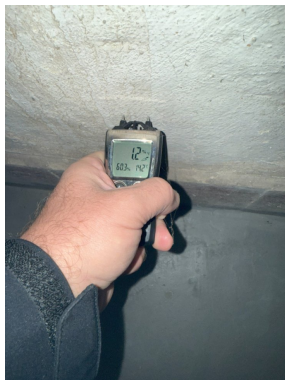
| Č. zjištění | Oblast zjištění | Popis zjištění | Kategorie zjištění |
|---|---|---|---|
| E2 | Hydroizolace | Měření vlhkosti ve sklepě vykazuje běžnou vlhkost v nevytápěném suterénu. Naměřeno bylo pouze 1,2% při vlhkosti okolí 60,3% a teplotě vzduchu 14,2°C. | Nebránící v užívání |

Měření vlhkosti v suterénu domu.
